Zagrożenia osuwiskowe na terenach zurbanizowanych

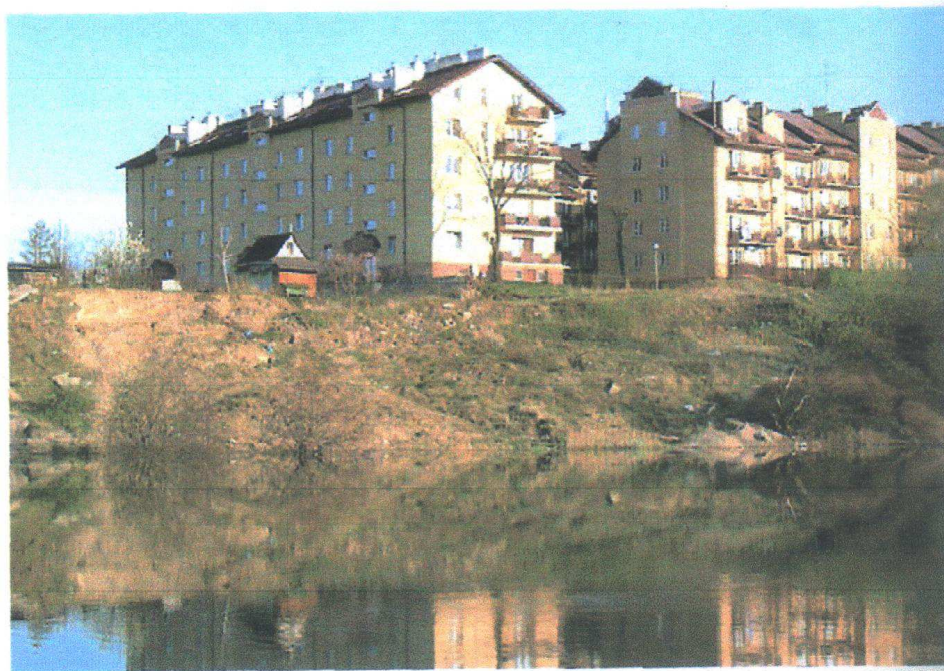
terenu zabudowanego budynkami wielomieszkaniowymi z terenami działkowymi i obszarem małego jeziora w pocegielnianej glinie. Osuwisko zaistniało wiosną 2006 roku, obejmując obszar skarpy o wysokości ~ 11 m ponad poziomem wody w jeziorze na długości 70 m, w tym ~ 50 m wzdłuż ogródków działkowych i około 20 m wzdłuż ściany szczytowej budynku w odległości 8 m. Teren ten znajduje się w obrębie Wysoczyzny Tarnowskiej stanowiącej fragment makroregionalnej Kotliny Sandomierskiej i hydrograficznie przynależy do zlewni rzeki Biała. Pozbawiony jest naturalnych

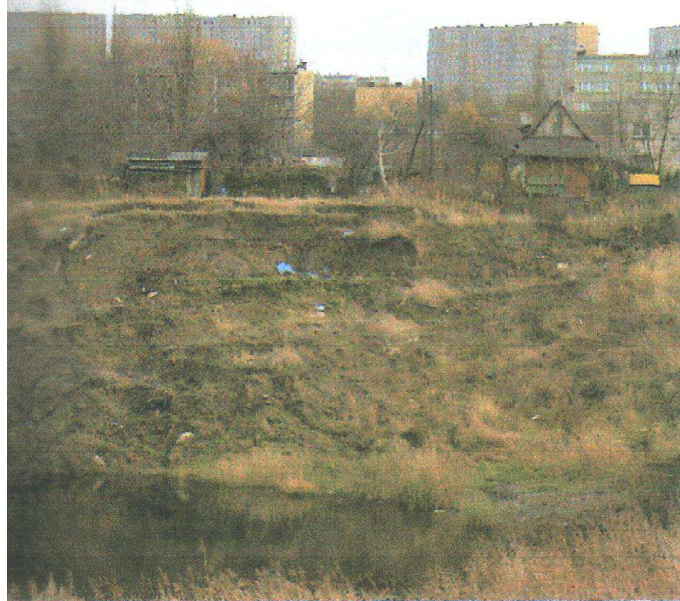
- historyczne nasypy pokrywały rodzime podłoże twardych ilów na całej skarpie warstwą 0,5-1,5 m;
- nasypy śmietniskowe rozsypane były prawie na całym terenie skarpy, przy czym większe ilości popiołów i żużla gromadziły się na stromej skarpie przylegającej do terenu zabudowy komunalnych baraków. Miąższość tych nasypów

była stosunkowo niewielka wobec ich zmywania wodami opadowymi. Przez namywanie popiołów nasypy te podlegały stałej, dobrej konsolidacji:
